## ***Bytový dům v ulici Machkova 1645/8, Praha 4 Prohlídka celkového technického stavu objektu***

**Objednatel: SVJ Machkova 1645,**  
Machkova 1645/8, 149 00 Praha 4  
IČ: 06008305

**Vypracoval: Dalibor Čihák, A.T.ČKAIT** (číslo autorizace 0300797)  
Křejského 1514/17, 149 00 Praha 4-Chodov  
IČ: 71141154

**Datum:** 02/10/2020

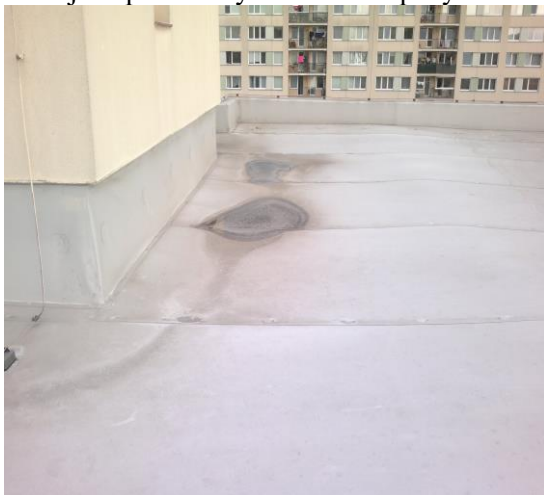
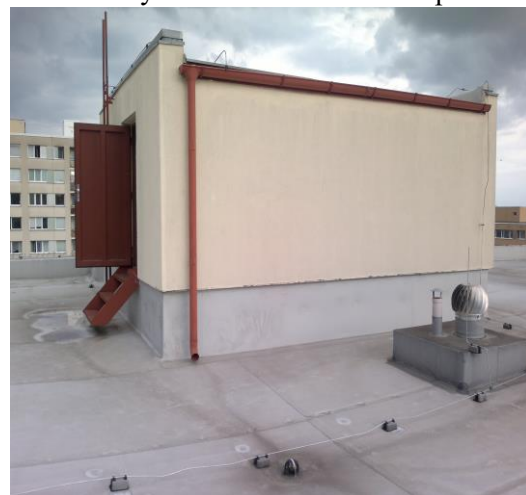
Střešní plášť došel pravděpodobně v rámci zateplení objektu rovněž k rekonstrukci, došlo k přizateplení střešní konstrukce s finální pokládkou PVC folie (pravděpodobně Alkorplan 1,5mm), která ale vykazuje vady:

- Nejsou provedeny dostatečné spády k odvodu klimatických srážek do střešních vpustí.

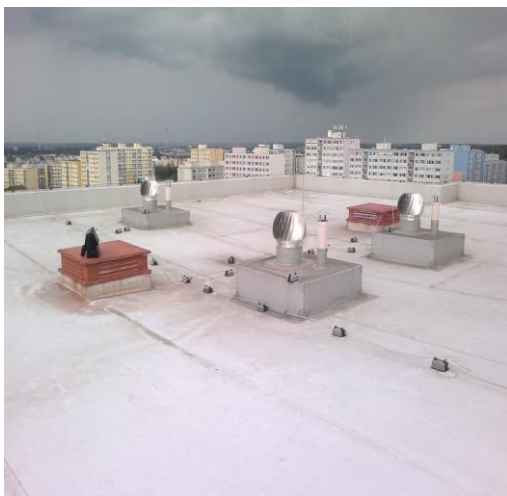
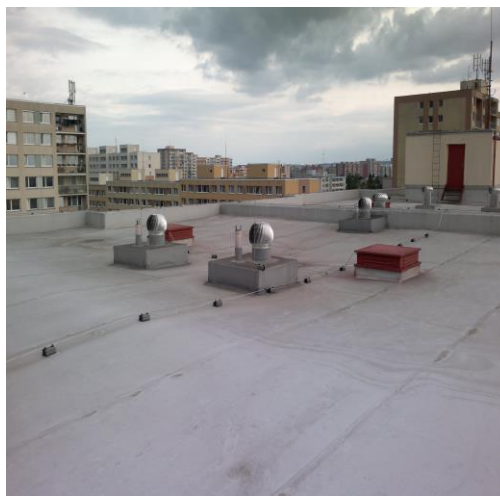
Ponechané střešní nástavce pro odvětrání prostor pro „spíže“ byly ponechány v původním rozsahu a vykazují vyšší stupeň degradace, zde by mělo dojít k obnově. Ostatní nástavce s provedením osazených hlavic Lomanco jsou obaleny PVC folií, ale vnitřní prostor nástavce může časem způsobovat problémy se špatným vzduchem případně i kondenzací, pokud je do tohoto prostoru vyústění jak odvětrání z WC (koupelen) tak i současně s odvětráním kuchyní – to je nepřijatelné, každá stoupačka má být odvětrána samostatně, tzn. dvě hlavice na jednom nástavci.

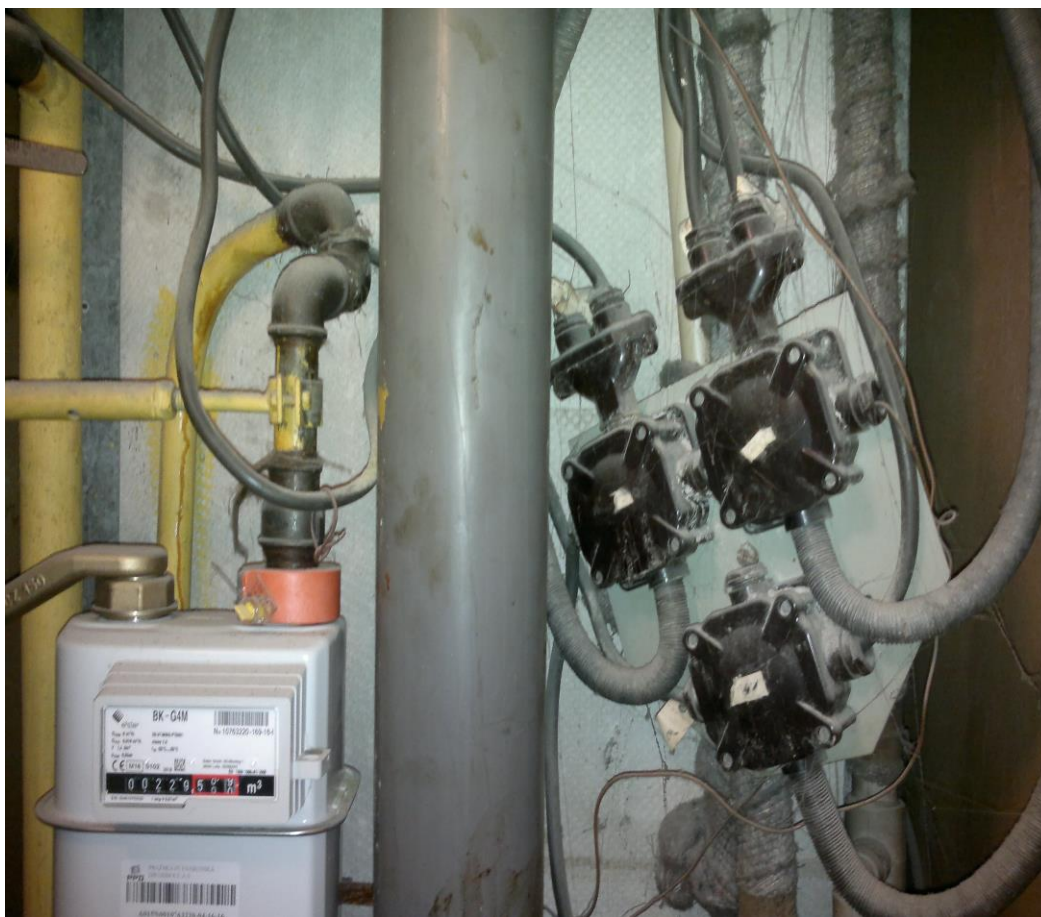
Ve skříních elektro na chodbách jsou již vyměněny silnoproudé rozvody (rok 2019)

Nemělo by se opomenout připomínat vlastníkům jednotek, aby si nechali provádět pravidelné revize elektro uvnitř bytové jednotky – předejde se tak nemilým případům, že dojde k samozápalu v rozvodnici či zásuvkách nebo u vypínačů. Málokdo si nechá ve starých rozvodech vše překontrolovat – vodiče ve šroubení utáhnout a vyčistit od prachu, pavučin apod.
